Modo de actuar cuando se produce el fallo
puerta mal cerrada en los modelos carga superior
Maxitop 7Kg

D17

Nueva ubicación de los componentes detectores de puerta mal cerrada

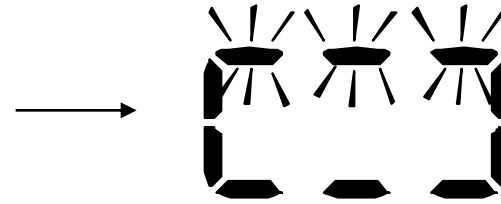
Detector posicionador puerta

Ref BL52X5907

se produce cuando el posicionador puerta no detecta el imán. Como no se puede cambiar el imán que va con el pulsador puerta tambor, la solución que se propone es: Colocar un nuevo posicionador puerta con ref LB52X0133 en la tapa cuba, fijando con dos tornillos (Ver siguiente diapositiva) y conectarlo a la tarjeta electrónica anulando el posicionador BL52X5907.

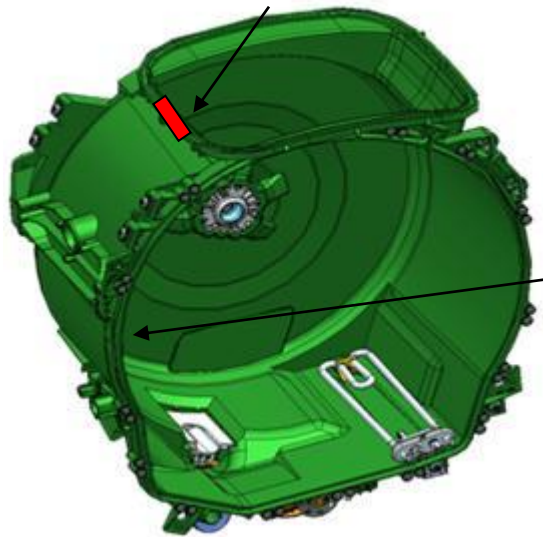
Cuba

Pulsador con imán

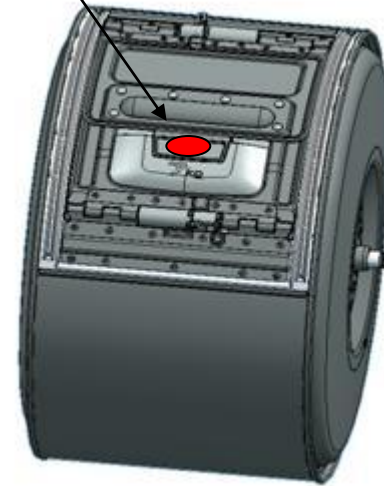
Tambor

El fallo de apertura de puerta

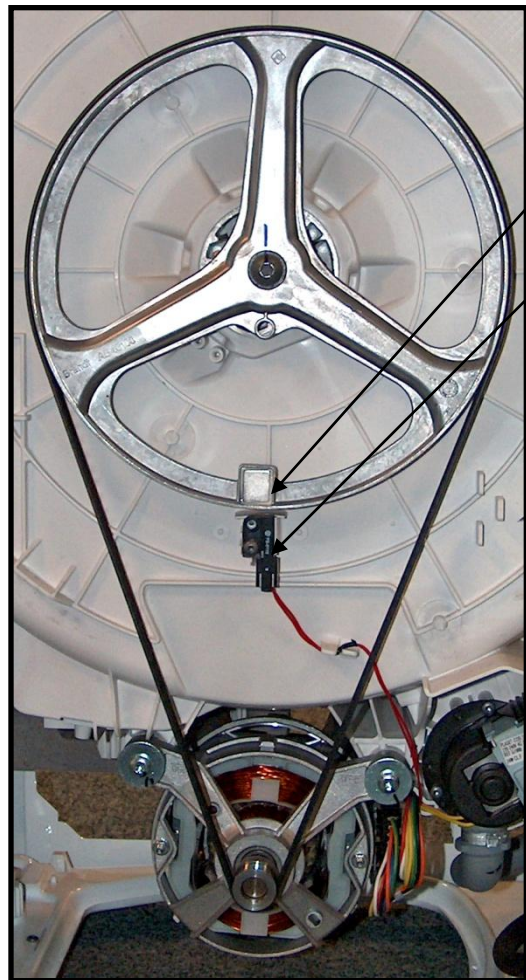
Kit polea - posicionador ref AS0002720 compuesto por las referencias

Polea con imán ref YY52X5122

Posicionador ref: YY52X0133

Sustituir la polea original por una imantada

Fijar el posicionador a la cuba como se ve en la foto adjunta y verificar la continuidad entre los contactos en el conector del posicionador (contacto abierto-cerrado) girando la polea manualmente.
