Hinweis:

Durch Exemplarstreuung von Bauteilen kann es vorkommen, daß die Schaltung bei 1 **Zelle** nicht Ordnungsgemäß arbeitet. Um dies zu verhindern muß die Schaltung wie folgt abgeändert werden.

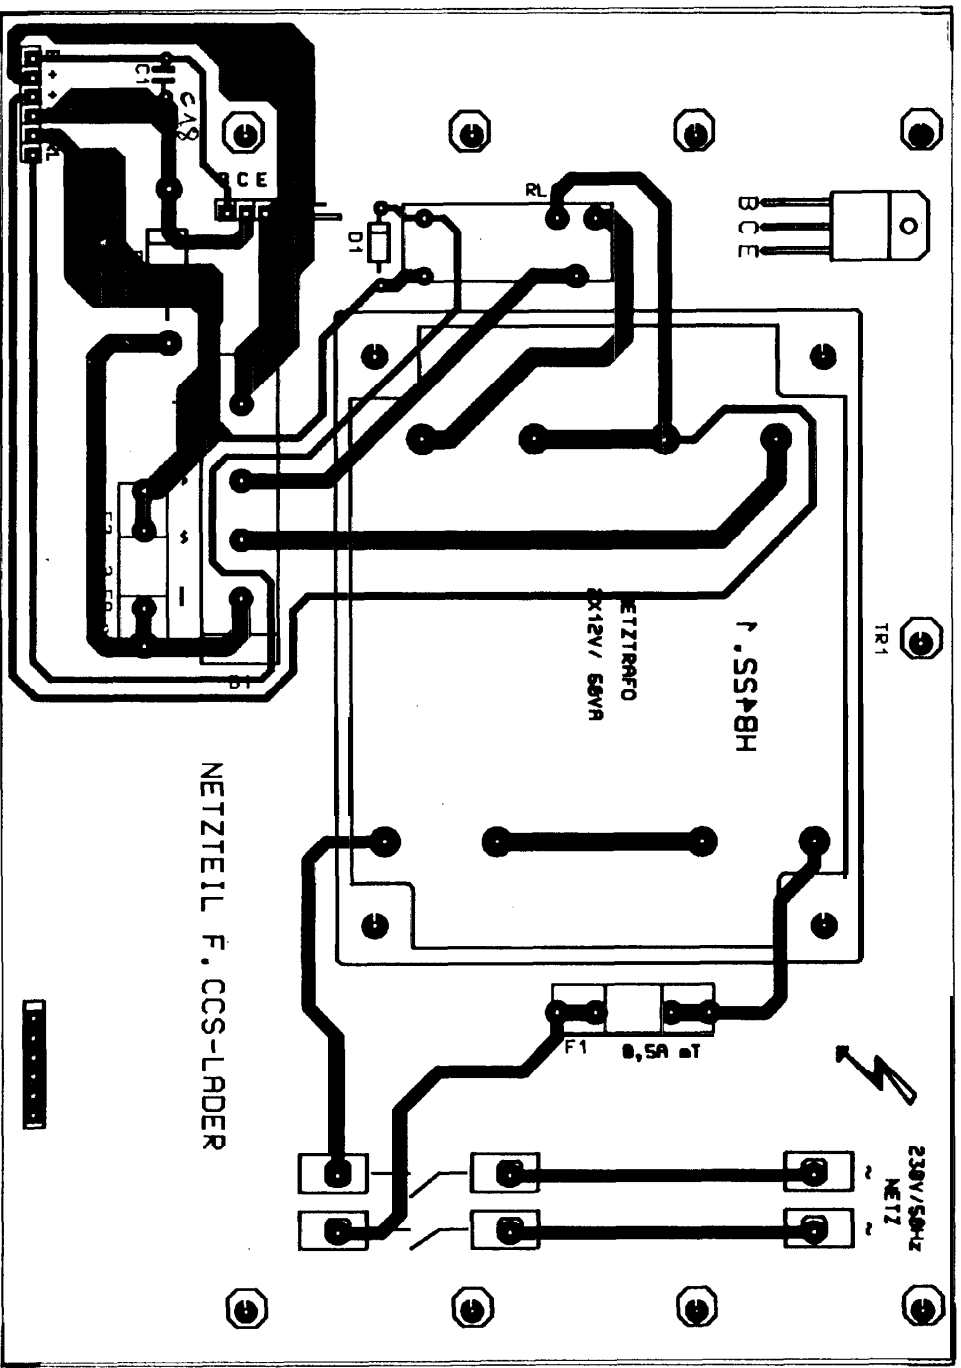
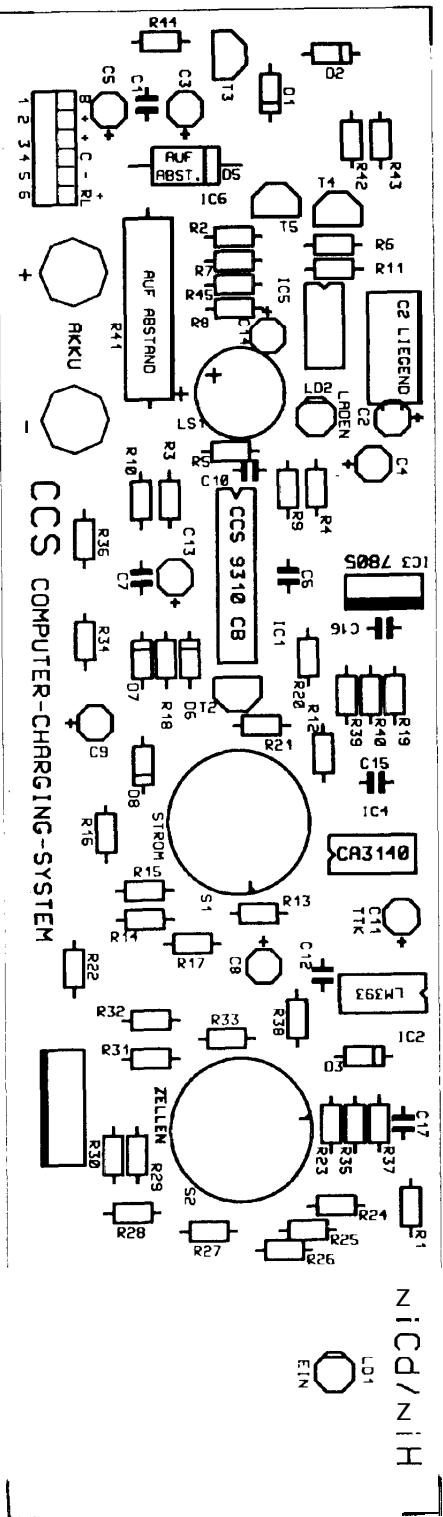
Bauteileänderung:

RZ = 8,2k grau, rot, rot, R22/R44 = 1 k braun, schwarz, rot, C4 = 100µF.

Zusätzlich müssen zwei Drahtverbindungen hergestellt werden.

Frontplatine: Buchsenleiste Pin 3 zu Anode D2

Trafoplatine: Stiftleiste Pin 3 zu Mittenanzapfung Trafo (Sekundärseite-Leiterbahnverbindung zum Relais)

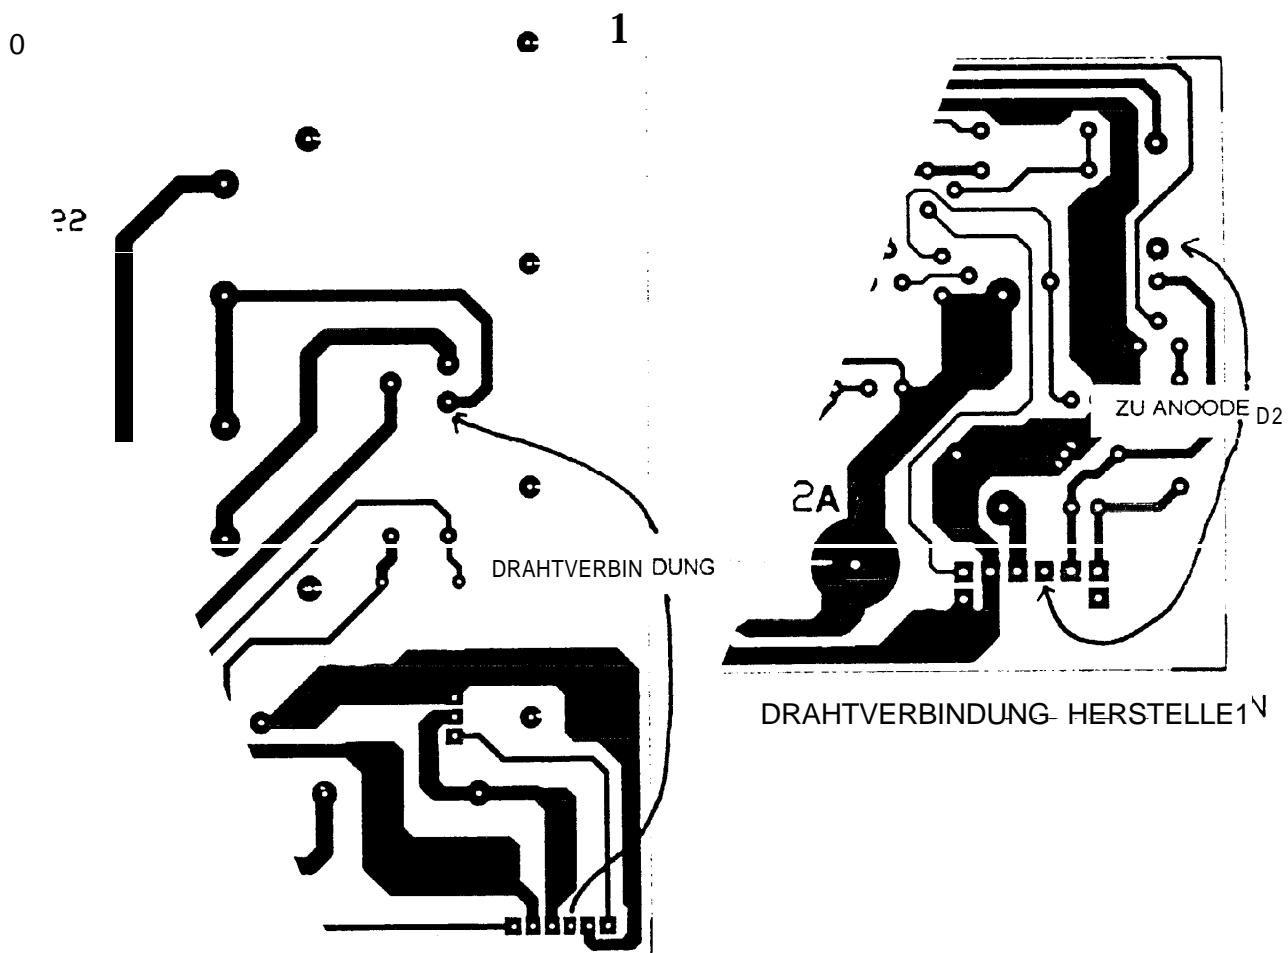
Trafoplatine:

Frontplafine:
